Prefab-betonkolom ZNA Cadix in Antwerpen vervangen vanwege vorstschade

Door flinke vorstschade tijdens de bouw moest een zware prefab-betonkolom in het ZNA-ziekenhuis in Antwerpen volledig worden vervangen. Om de belastingen tijdelijk op te vangen, is gebruikgemaakt van een bijzonder steigersysteem inclusief vjzels.

Project	ZNA Cadix
Opdrachtgever	K.Eur Development
Hoofdaannemer	THV Interbuild-MBG
Leverancier ondersteuningsconstructie	Safe
Leverancier vloersysteem	Airdeck
Leverancier prefab beton	Betca
Architect	VK Studio i.s.m. Robbrecht & Daem Architecten
Adviseur constructie	VK Engineering

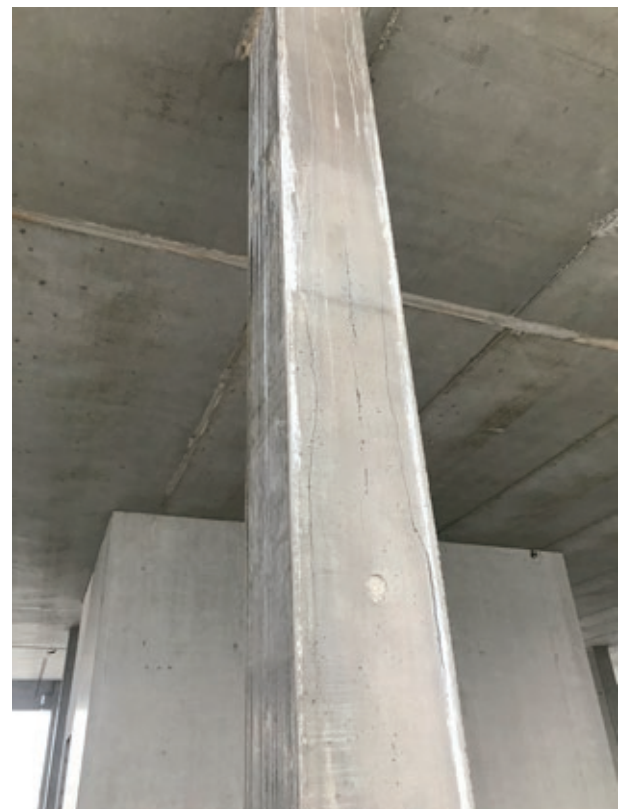
4
Scheuren bovenin de kolommen

Februari 2018 kende enkele zeer winterse weken, waarbij het deels ook overdag vroom. Door de combinatie van deze vorst en gure oostenwind ontstonden op de derde verdieping van het twaalf verdiepingen hoge deel scheuren boven in de kolommen (foto

4). Alleen op deze verdieping waren de gevels nog open. De volgende negen verdiepingen waren al wind- en waterdicht. De reden dat deze ene verdieping nog open was, lag in het feit dat dit de installatielaag betrof en allerlei installaties nog moesten worden ingebracht.

Bij nader onderzoek bleek dat bij enkele kolommen de gains onvoldoende schoon waren gemaakt, voordat zij met mortel werden gevuld. Door de koude was het achtergebleven water bevroren en werden de betonkolommen kapot gedrukt.

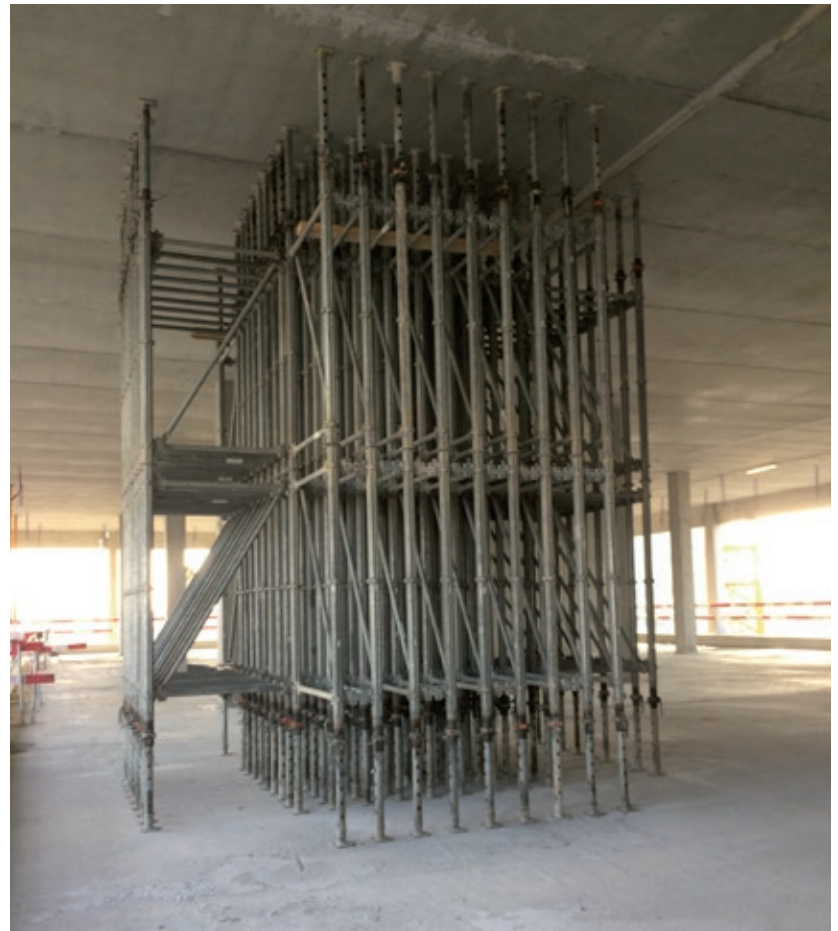
6
Stempels rondom kolom 206

6500 kN (rekenwaarde, dus inclusief veiligheidsfactor). Rondom deze kolom zijn direct na de constatering van de schade 120 stempels geplaatst. In de verticale lijn over de twaalf verdiepingen heen zijn nog eens 1200 stempels geplaatst met een lengte variërend van 3,6 tot 6,2 m inclusief koppelverband en diagonalen (fig. 5).

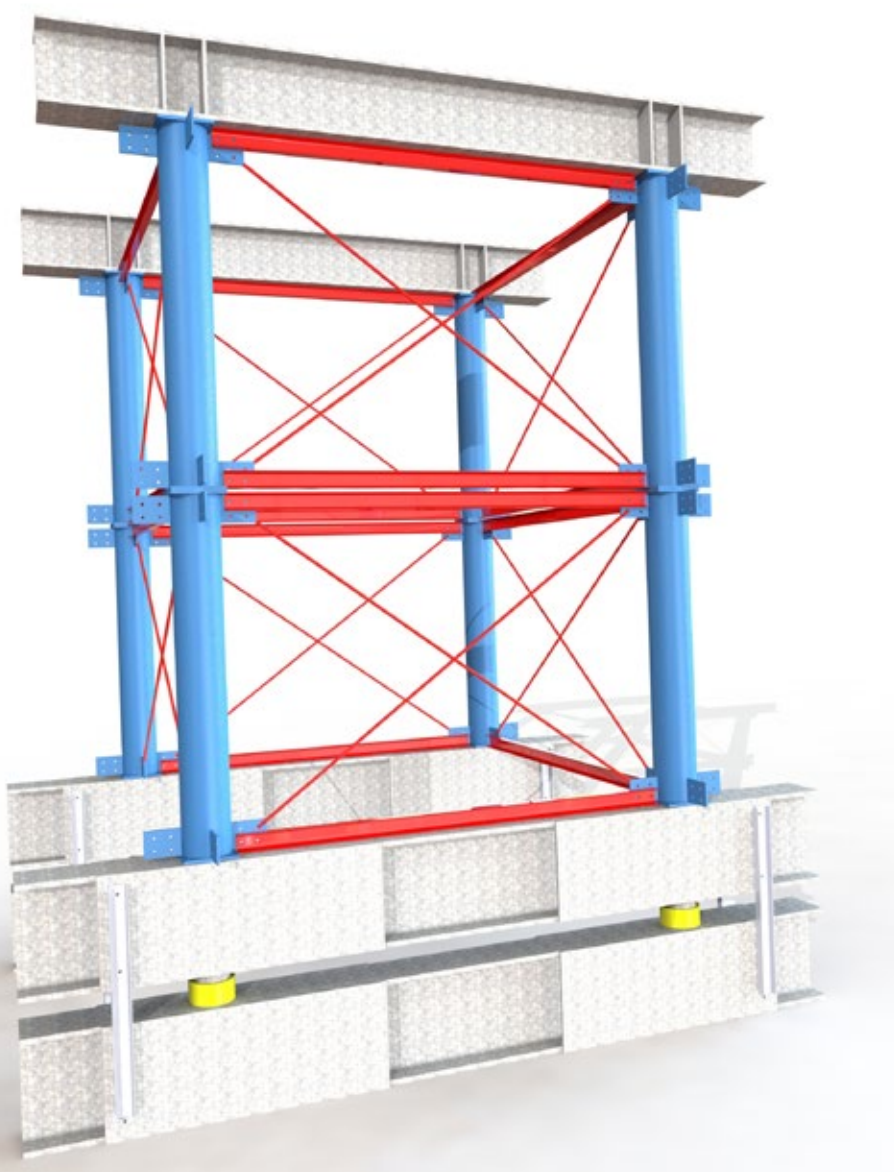
Deze werd gevonden door het inzetten van het Megashore-systeem, dat bij Safe in ontwikkeling is (fig. 7). Dit systeem bestaat uit twee boven elkaar gelegen HEB600-profielen die aan twee zijden naast de aanwezige stempels zijn geplaatst. Deze profielen zijn met extra platen verstevigd. Hierop zijn op de vier hoeken zware kokerprofielen (Ø273-16) geplaatst en afgeschoord (foto 8). Bovenop, onder de bovenliggende vloer, zijn er liggers HEB450, voorzien van schotten, aangebracht. Tussen de twee HEB600-profielen zijn vijzels geplaatst die onder spanning zijn gezet. Hierna konden de stempels wor-

7
Megashore-
systeem

Na uitgebreide beschouwingen over de gewenste kracht in de vijzels is gekozen alleen de werkelijk optredende belasting erin te drukken (zonder veiligheidsfactoren), zijnde 4400 kN (in plaats van 6500 kN). Dit komt dus overeen met 1100 kN per kolom.

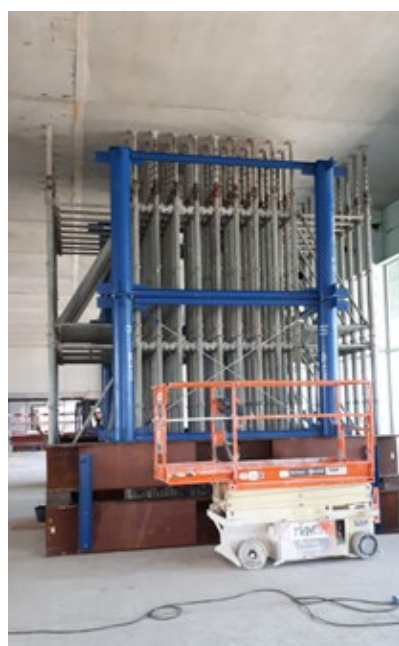
8
Systeem voor het opvangen van de kolombelasting, stempels nog aanwezig

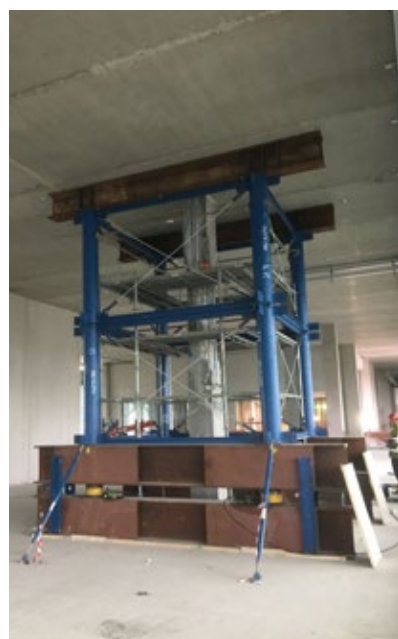
9
Systeem na verwijderen stempels
