Prefab-betonkolom ZNA Cadix in Antwerpen vervangen vanwege vorstschade

Door flinke vorstschade tijdens de bouw moest een zware prefab-betonkolom in het ZNA-ziekenhuis in Antwerpen volledig worden vervangen. Om de belastingen tijdelijk op te vangen, is gebruikgemaakt van een bijzonder steigersysteem inclusief vjzels.

Project	ZNA Cadix
Opdrachtgever	K.Eur Development
Hoofdaannemer	THV Interbuild-MBG
Leverancier ondersteuningsconstructie	Safe
Leverancier vloersysteem	Airdeck
Leverancier prefab beton	Betca
Architect	VK Studio i.s.m. Robbrecht & Daem Architecten
Adviseur constructie	VK Engineering

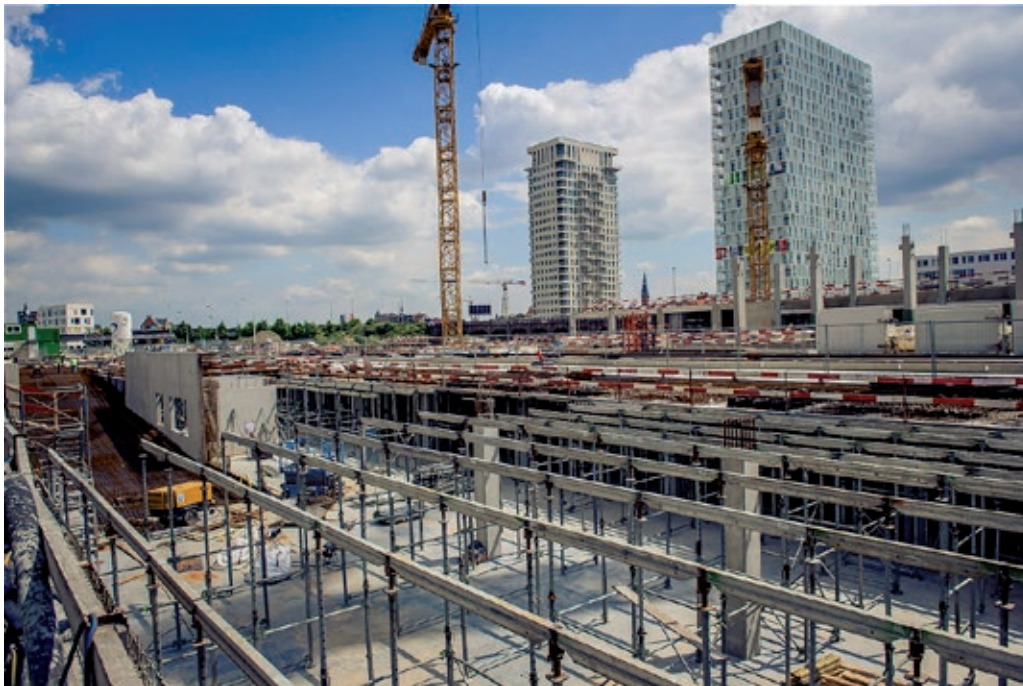
3
Vloeren in ZNA Cadix worden ondersteund door het Polysysteem

Alle vloeren in ZNA Cadix zijn ondersteund met behulp van het Poly-stempelsysteem van Safe. Dit standaardsysteem bestaat uit stempels, verbindingsliggers en diagonalen en aan de bovenzijde aluminiumliggers. Hiermee zijn alle in het werk voorkomende verdiepingshoogten te realiseren. De maximaal op te nemen stempelbelasting in dit systeem bedraagt 65 kN.

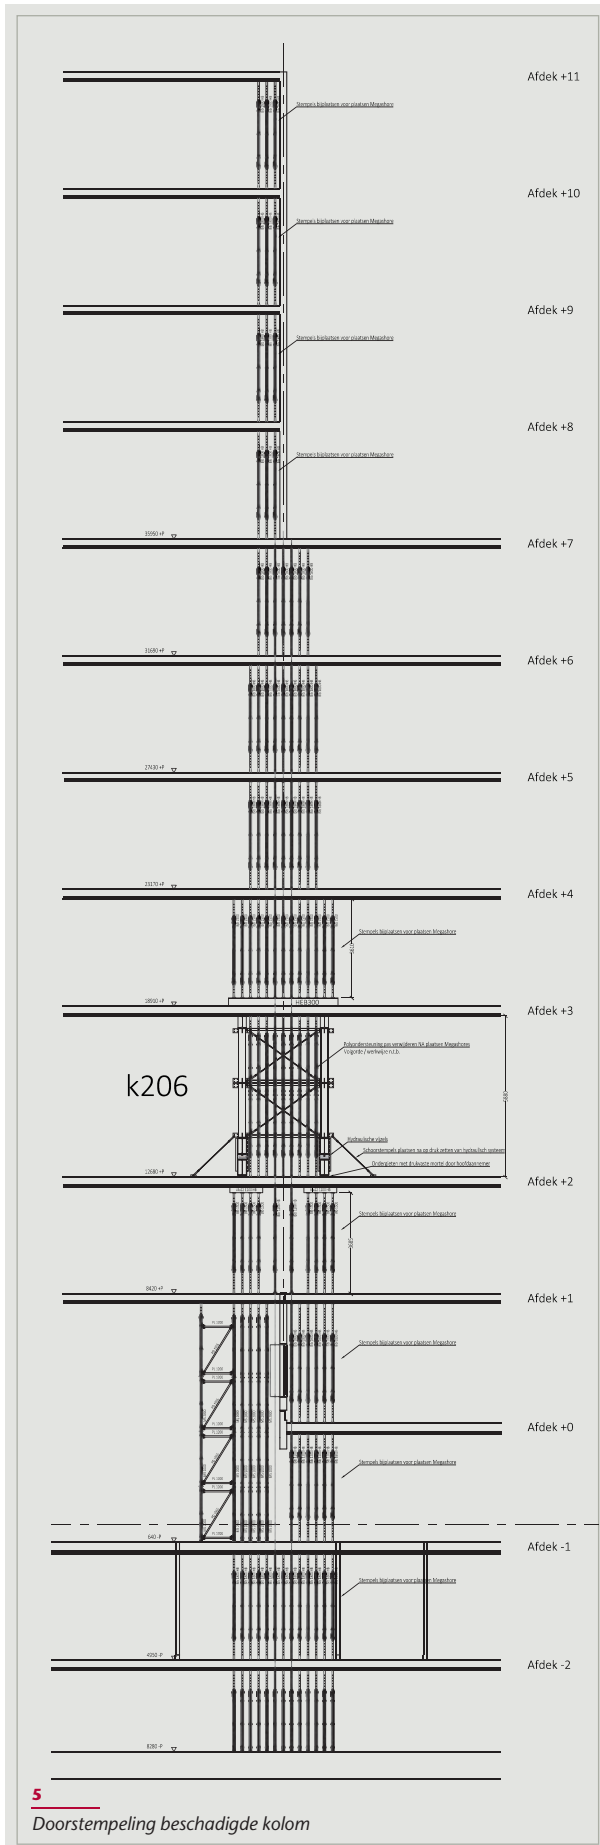
6
Stempels rondom kolom 206

Om de kans op vervolgschade te beperken en de veiligheid te waarborgen, zijn direct zeven volle vrachtwagens met stempels geleverd. Deze stempels zijn als extra beveiliging rondom de beschadigde kolommen geplaatst, waardoor deze werden ontlast. De vloeren zijn vervolgens doorgestempeld tot op de fundering om zeker te zijn dat ook de vloeren niet zouden bezwijken. Op die manier werd de voortgang van de ruwbouw nauwelijks verstoord.

6500 kN (rekenwaarde, dus inclusief veiligheidsfactor). Rondom deze kolom zijn direct na de constatering van de schade 120 stempels geplaatst. In de verticale lijn over de twaalf verdiepingen heen zijn nog eens 1200 stempels geplaatst met een lengte variërend van 3,6 tot 6,2 m inclusief koppelverband en diagonalen (fig. 5).
